**Comportamento mecânico de alvenaria. A influência
de abertura de roços**

Dissertação apresentada à Universidade de Aveiro para cumprimento dos requisitos necessários à obtenção do grau de Mestre em Engenharia Civil, realizado sob a orientação científica do Professor Doutor Romeu da Silva Vicente, Professor Auxiliar do Departamento de Engenharia Civil da Universidade de Aveiro, e coorientação científica do Professor Doutor Humberto Varum, Professor Associado com agregação do Departamento de Engenharia Civil da Universidade de Aveiro.

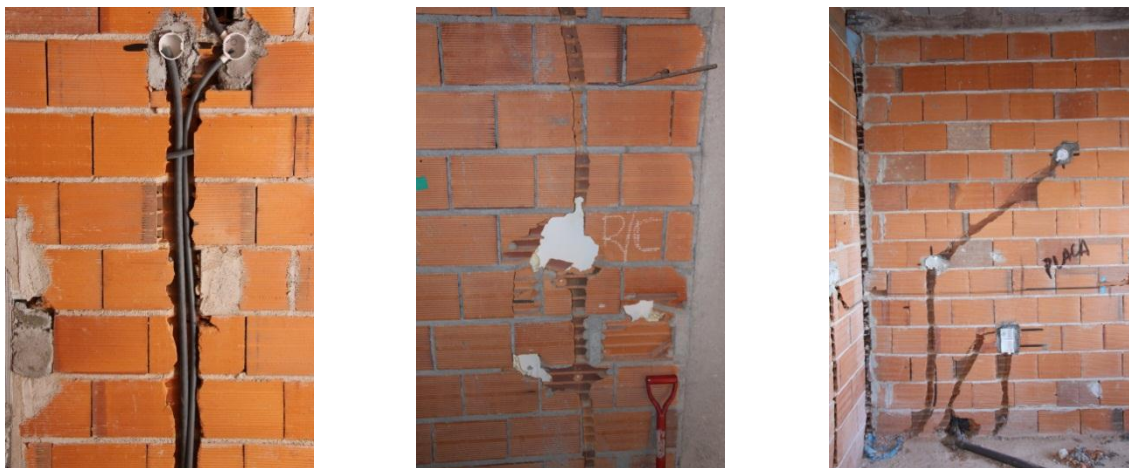
Figura 2 – Exemplos de abertura de roços

A abertura de roços nas paredes de alvenaria para a inserção de cabelagem elétrica e instalações hidráulicas, são uma realidade incontornável na construção de edifícios. Estes roços traduzem-se na abertura de pequenos orifícios ao longo da parede, sendo de um modo geral os roços cortados verticalmente e horizontalmente no plano da parede, sendo também observado em muitas situações, roços completamente abertos de uma forma indiscriminada, destruindo por vezes a parede na espessura de todo o seu pano (ver Figura 2). Após o processo de corte é feita a colocação da tubagem pretendida. Para finalizar, é efetuado o preenchimento do roço com uma argamassa, de modo a tornar a parede novamente plana, sem rasgos. Muitas vezes o último procedimento é realizado de forma incorreta, marcada pelo mau preenchimento do roço ou pela fraca qualidade da argamassa empregue.

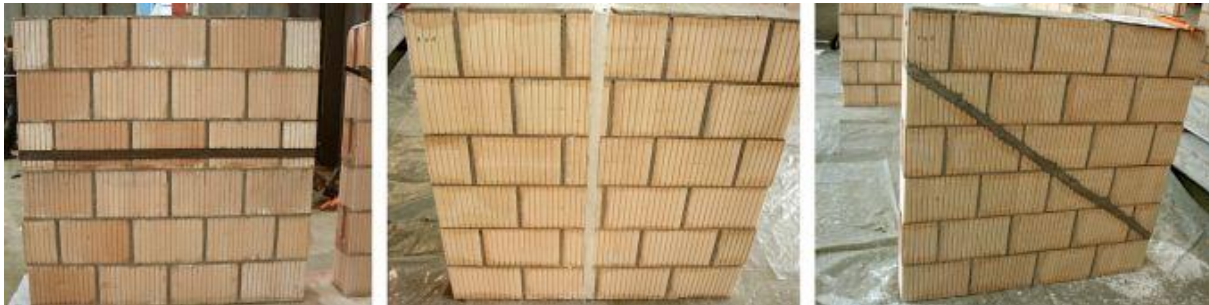
Figura 4 – Provetes da campanha experimental realizada por Mojsilovic (2011)

Na Figura 4 pode-se observar três diferentes provetes utilizados por Mojsilovic (2011) na sua campanha experimental.

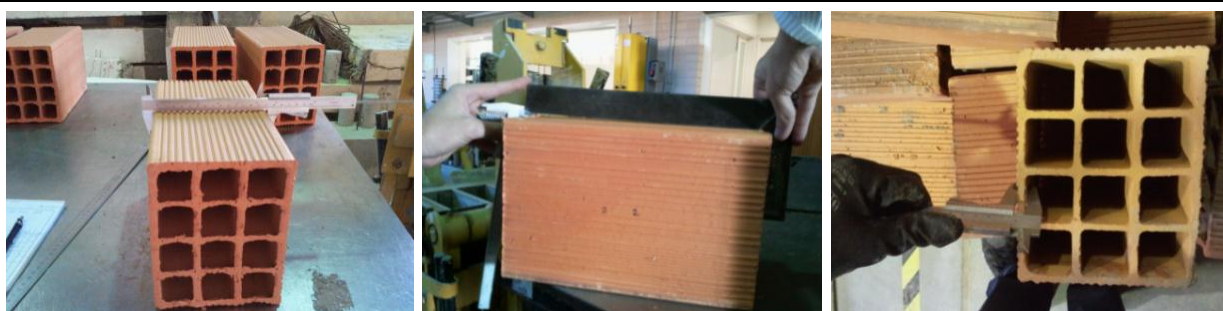
Figura 6 – Medições das dimensões do tijolo

Para caracterizar as dimensões dos tijolos foram selecionados 6 provetes como indicado na norma EN 772 (CEN, 2002b). As medições foram feitas com ajuda de uma craveira de precisão de 0,01 mm, medidos em vários pontos do tijolo na direção pretendida. Para além das medições do comprimento, largura e altura foram também medidos com ajuda de uma régua e um esquadro metálico o empeno das faces e do desvio angular, revelando-se a existência de falta de perpendicularidade das faces. A medição da espessura dos septos foi efetuada com a craveira da mesma precisão que a utilizada anteriormente (ver Figura 6).

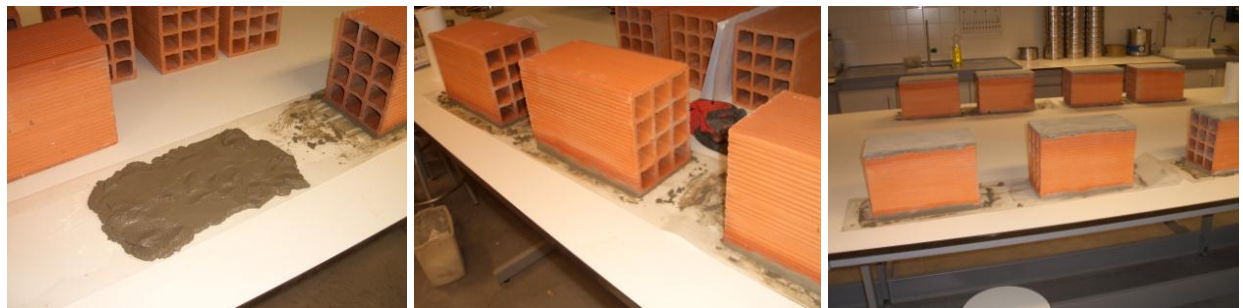
Figura 8 – Aplicação da camada de regularização com argamassa

Como indica a norma NP EN 772-1 (CEN, 2002b), antes de se prosseguir ao ensaio de compressão do tijolo, foi necessário remover qualquer material supérfluo do tijolo e regularizar as suas faces para garantir uma uniformidade nos locais onde é aplicada a carga. Para isso foi feito uma camada de regularização em dois lados opostos, com uma camada muito fina de argamassa com um traço 1:2 em volume (cimento : areia fina) (ver Figura 8). A areia foi peneirada de forma a garantir que não existiriam grãos com dimensões superiores a 1mm. Obtendo-se assim um nivelamento das faces que ficaram em contacto com o elemento de carga. Os ensaios foram realizados 28 dias após a realização da camada de regularização, num equipamento da marca FORM+TEST®, modelo Beta2 - 3000 0 (ver Figura 9), com uma célula de carga de 3000 kN sendo a distribuição de carga uniforme, cobrindo a totalidade da área do tijolo em contacto com o elemento de carga.

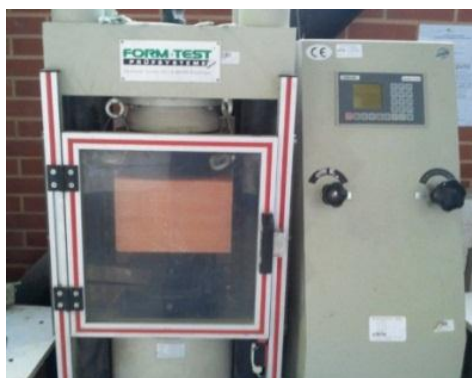
Figura 9 – Máquina de ensaio de compressão dos tijolos

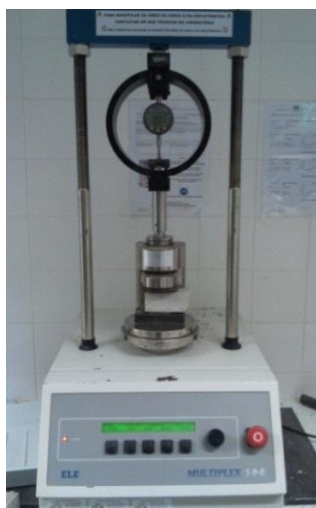
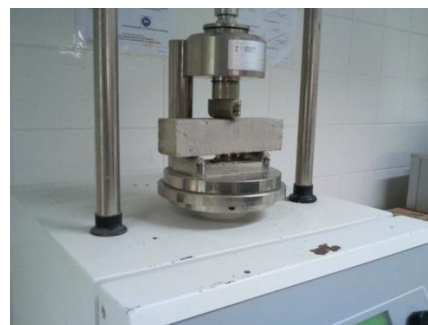
Figura 11 – Equipamento de ensaio marca ELE[®]: a) Ensaio de compressão, b) Ensaio de flexão de provete 40×40×160 mm

Foram feitos 6 provetes da argamassa de assentamento provenientes de dois momentos de preparação diferentes (três de cada betoneira) com uma secção transversal de 40×40 mm e 160 mm de comprimento. Os provetes como indica a norma para argamassas com outros ligantes hidráulicos, permaneceram 7 dias na câmara climática a 95% de humidade relativa e 21 dias na câmara climática de 65%, perfazendo um total de 28 dias. Foi usado um equipamento da marca ELE[®], modelo multiplex 50-E, com um anel de carga de 50 kN na determinação da carga de rotura (ver Figura 11).

Na determinação da resistência à compressão da argamassa foram utilizados as metades dos provetes resultantes do ensaio de flexão, perfazendo no total 12 provetes com as dimensões de secção transversal de 40×40 mm e aproximadamente 80 mm de comprimento (ver Figura 12). Foi utilizado o mesmo equipamento do ensaio de flexão no ensaio de compressão (ver Figura 11) e regulamentado pela norma EN 1015-11 (CEN, 1999). Os resultados do ensaio de compressão da argamassa são apresentados na Tabela 13.

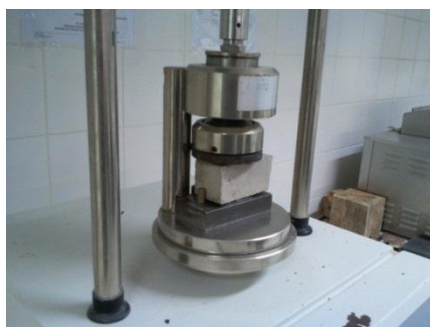
Figura 12 – Ensaio de compressão

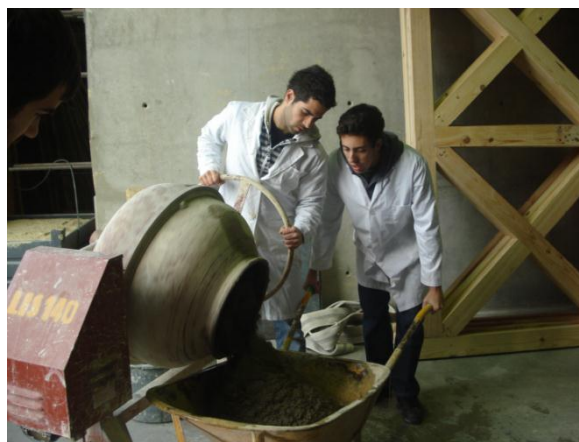
Figura 15 – Preparação da argamassa de assentamento

A argamassa foi feita numa betoneira convencional com o respetivo traço escolhido. Inicialmente procedeu-se à colocação da areia na betoneira e só depois os ligantes, misturando-se bem ambos os materiais antes da colocação da água, garantindo uma boa mistura (ver Figura 15).

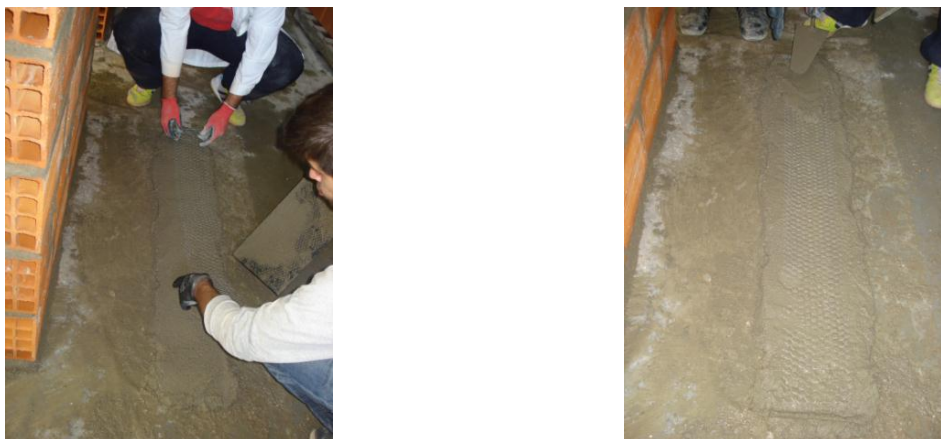
Figura 16 – Reforço da base com rede metálica

Na base dos provetes foi construído um pequeno lintel recorrendo à mesma argamassa de assentamento das juntas, reforçada com uma rede metálica (ver Figura 16), simulando assim uma base mais rígida.

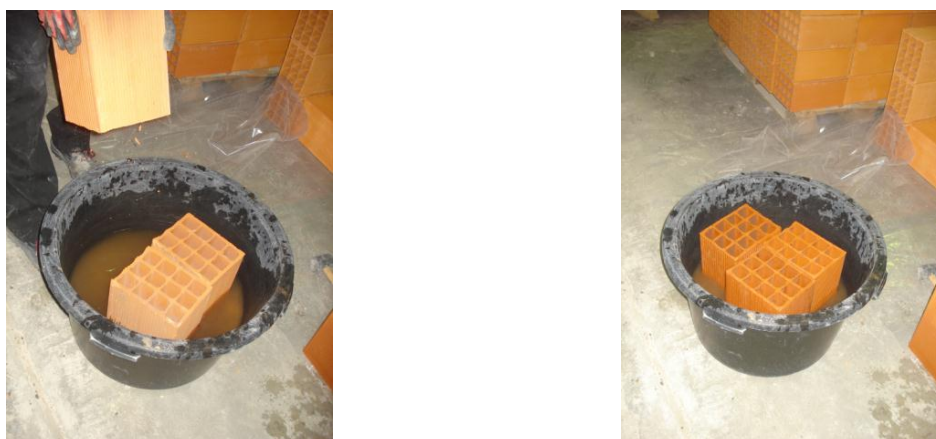
Figura 17 – Molhagem prévia dos tijolos

Tratando-se de tijolo, um elemento cerâmico poroso que absorve facilmente a água proveniente das argamassas de assentamento é obrigatório a molhagem prévia dos tijolos, antes do seu assentamento evitando-se uma dessecação precoce da argamassa (ver Figura 17).

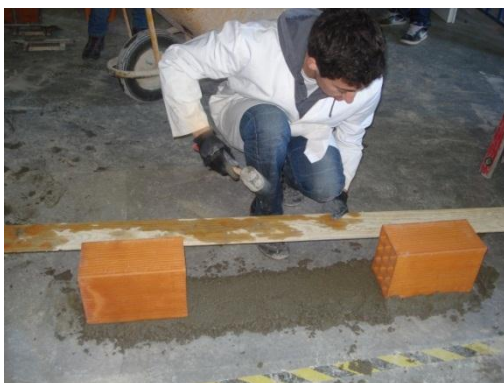
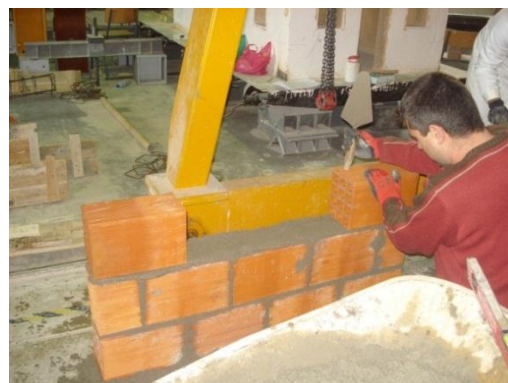
Figura 18 – a) Primeira fiada de tijolos; b) Juntas horizontais

- Espalhamento da argamassa com a largura do pano de parede na zona de assentamento;
- Colocação dos tijolos das extremidades da fiada (ver Figura 18a);
- Colocação dos restantes tijolos, deixando-se uma junta vertical entre 1 e 1,5cm entre os mesmos (ver Figura 19);
- Preenchimento das juntas verticais com argamassa com o auxílio de uma colher de pedreiro e uma talocha.

- Molhagem da superfície de tijolo da camada inferior com pincel;
- Repetição sucessiva do processo da primeira fiada, sendo necessário em algumas fiadas a utilização de “meios-tijolos” nas extremidades (ver Figura 18b).

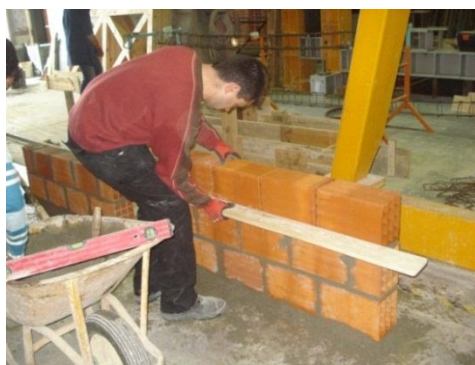
Figura 20 – Alinhamento e nivelamento das fiadas de tijolos

Com o auxílio de uma régua de alumínio e um nível, no assentamento do tijolo, teve-se sempre o cuidado de garantir um alinhamento e nivelamento dos tijolos (ver Figura 20). Ao longo de todo o processo construtivo de assentamento foi removida toda a argamassa em excesso.

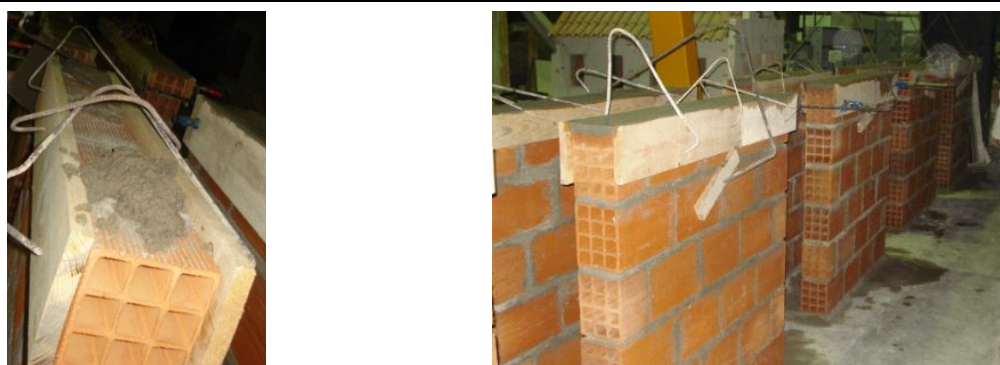
Figura 21 – Camada de regularização no topo do provete

Como é referido na norma NP EN 1052-1(CEN, 2002a), é necessário criar uma camada de regularização na superfície superior do provete em contacto com o equipamento de ensaio. Optou-se por uma argamassa fina, com um traço 1:2 (em volume), constituída por cimento e areia fina.

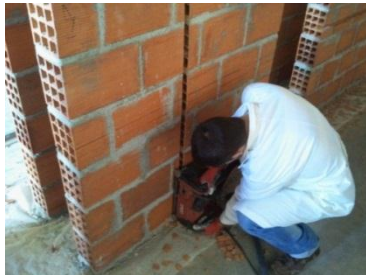
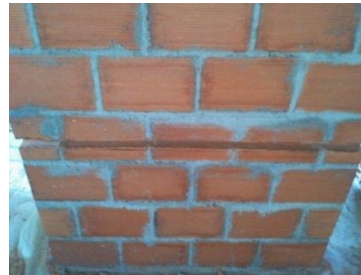
Figura 23 – Abertura dos roços com recurso a: a) Rebarbadora de dois discos; b) Martelo e ponteiro

A abertura dos roços foi executada com uma rebarbadora de dois discos da marca “Hilti®” modelo DC-SE 20. Deste modo conseguiu-se uma espessura aproximadamente uniforme em toda a extensão do roço, aplicando-se este procedimento somente na abertura de roços verticais e inclinados. Na abertura dos roços horizontais não se utilizou a rebarbadora.

Simplemente foi necessário destruir o septo exterior onde se pretendia a abertura do roço. Este processo foi realizado com ajuda de um martelo e um ponteiro. Sendo esta prática frequente na construção (ver Figura 23).

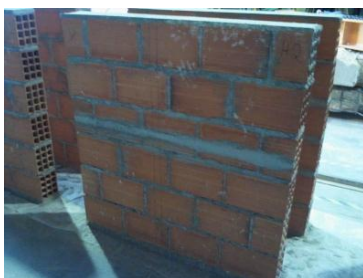
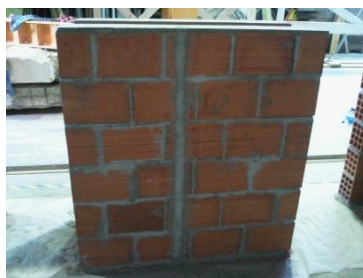
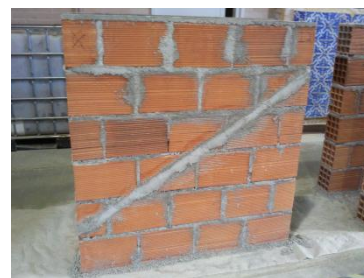
Figura 25 – Provetes com os roços preenchidos

Após o processo de abertura dos roços passou-se à colocação de um tubo anelado de 25 mm (ver Figura 24) simulando-se a passagem dos tubos de eletricidade. Posteriormente preencheu-se os roços com argamassa em dois provetes de cada tipologia (ver Figura 25), ficando um dos provetes de cada, sem preenchimento do roço.

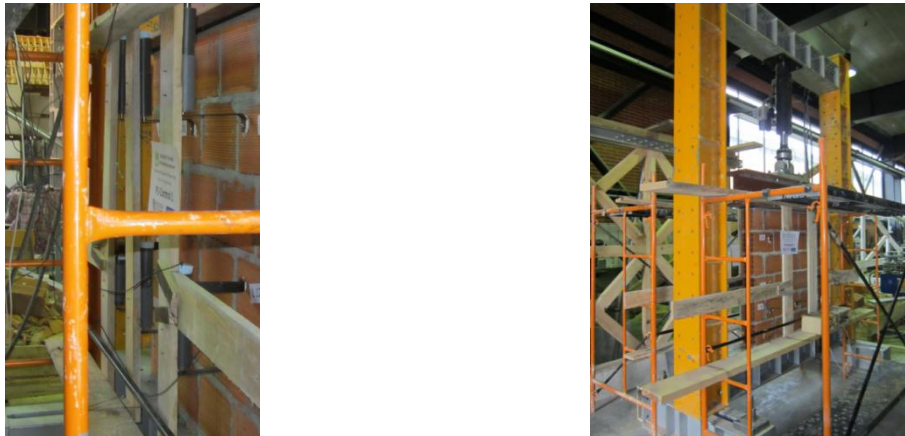
Figura 28 – Estrutura de fixação dos sensores

A fixação dos LVDT's revelou-se um processo complexo. Como pretendia-se levar os provetes até à rotura e sabendo que estes quando solicitados axialmente à compressão colapsam de forma frágil e explosiva (sem aviso prévio), deste modo não seria possível retirar os sensores antes da rotura do provete. Perante esta situação, procurou-se uma forma de evitar comprometer a integridade mecânica dos sensores. Depois de alguns testes, chegou-se a uma solução que envolvia fixar os sensores numa estrutura exterior ao provete, optando-se por fixá-los em elementos de madeira presa a uma estrutura metálica (ver Figura 28).

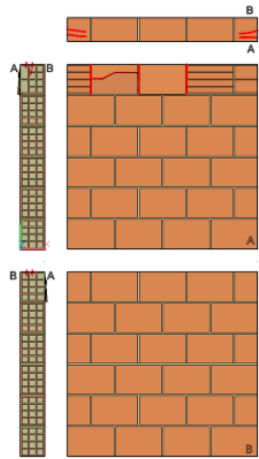
<ul style="list-style-type: none"> • As primeiras fissuras surgem nas extremidades da fiada em contato com o elemento de carga; • Destacamento dos septos exteriores da face A; • Nenhum sinal de fragilização nos restantes tijolos.
C2

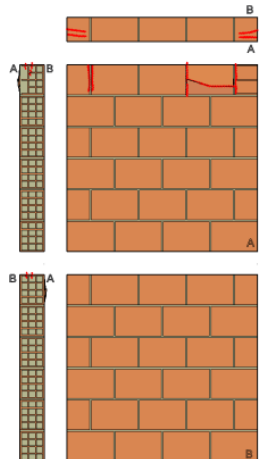
<ul style="list-style-type: none"> • As primeiras fissuras surgem nas extremidades da fiada em contato com o elemento de carga; • Destacamento dos septos exteriores da face A; • Nenhum sinal de fragilização nos restantes tijolos.
C3

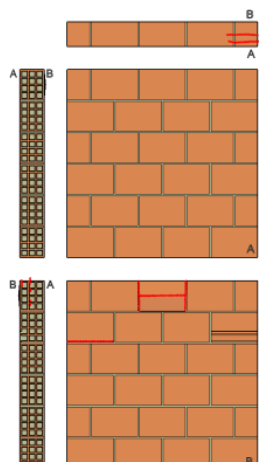
<ul style="list-style-type: none"> • As primeiras fissuras surgem no tijolo central da fiada superior em contacto com elemento de carga, aparecendo também fissuras na fiada imediatamente seguinte; • Destacamento de alguns septos exteriores da face B.

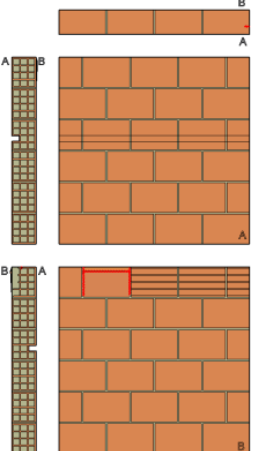
<ul style="list-style-type: none"> • As primeiras fissuras surgem num tijolo da fiada superior em contacto com o elemento de carga; • Destacamento de alguns septos exteriores da face B; • Nenhum sinal de fragilização em torno do roço.
H2

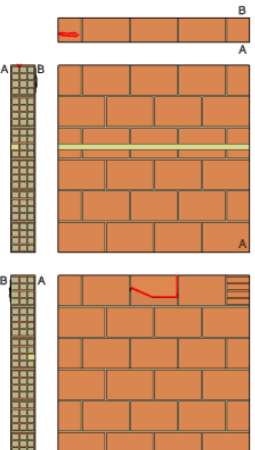
<ul style="list-style-type: none"> • Aparecimento do primeiro sinal de fragilização numa junta horizontal das fiadas inferiores; • Destacamento de alguns septos exteriores da face B; • Nenhum sinal de fragilização na proximidade do roço.
H3

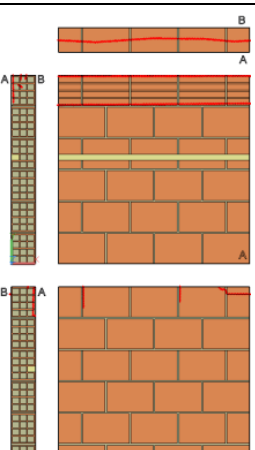
<ul style="list-style-type: none"> • Aparecimento das primeiras fissuras nas juntas verticais da fiada superior de tijolos; • Destacamento de todos os septos exteriores da face A, somente na fiada em contato com o elemento de carga; • Nenhum sinal de fragilização na proximidade do roço.

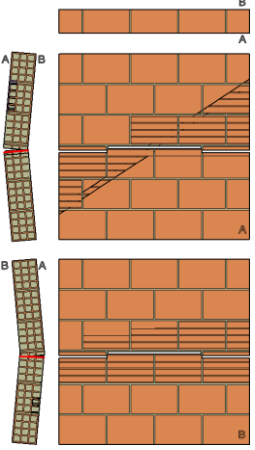
<ul style="list-style-type: none"> • Aparecimento da primeira fissura num tijolo de extremidade de uma fiada central; • Destacamento dos septos exteriores em ambas as faces do provete; • Rotura em torno do roço; • Instabilização do provete.
I2

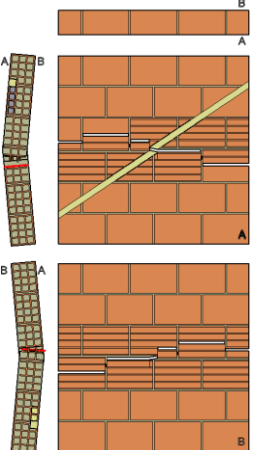
<ul style="list-style-type: none"> • Primeiras fissuras na junta horizontal entre as fiadas centrais do provete; • Destacamento dos septos exteriores em ambas as faces do provete; • Rotura em torno do roço; • Instabilização do provete.
I3

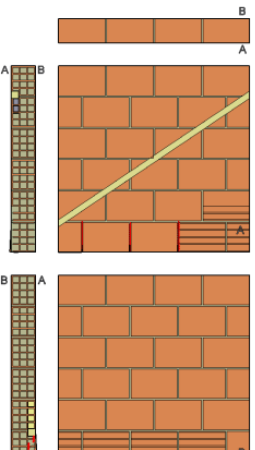
<ul style="list-style-type: none"> • Provete invertido devido ao acidente de transporte; • Primeira fissura num tijolo de extremidade da fiada do provete em contato com a base; • Destruição praticamente total da fiada inferior de tijolos.
